BOROSCOPIO DIGITAL AUTOMOTRIZ ARTICULADO SONDA 3.9MM GL9176-3.9-1

DESCRIPCIÓN

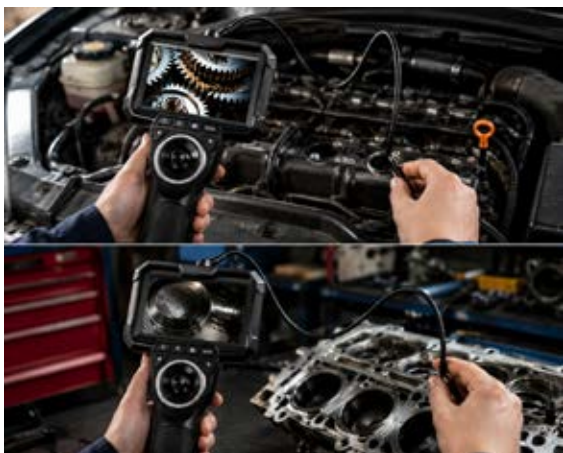
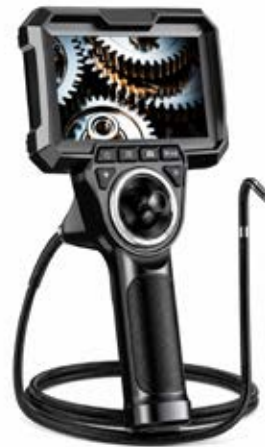
Imagen de referencia sujeta a cambio de diseño
